Descriptif global

- Adresse de la résidence : 15 à 23 Rue Desaix à LYON (69003)
- Nature de l'opération : RENOVATION SANS DEMONTAGE DES COLONNES DE CHUTE EU-EV
- Année de réalisation : 2020
- Maître d'ouvrage + référent(s) : LYON METROPOLE HABITAT 69003 LYON / Mr SCHMIDT
- Constitution équipe de maîtrise d'œuvre : VINTECH 69300 CALUIRE & CUIRE / Mr GUERIN
- Constitution équipe de l'entreprise : TELEREP FRANCE 83140 SIX-FOURS-LES-PLAGES / Mr ANQUETIL
- Typologie : 140 logements, répartis sur 5 allées
- Montant des travaux : **316 850 € HT**
- Durée des travaux : 5 mois + 1 mois de préparation

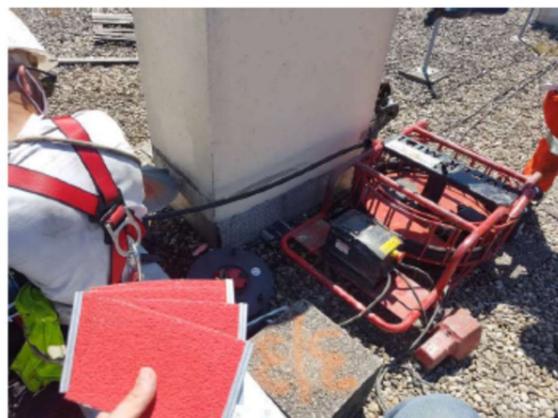
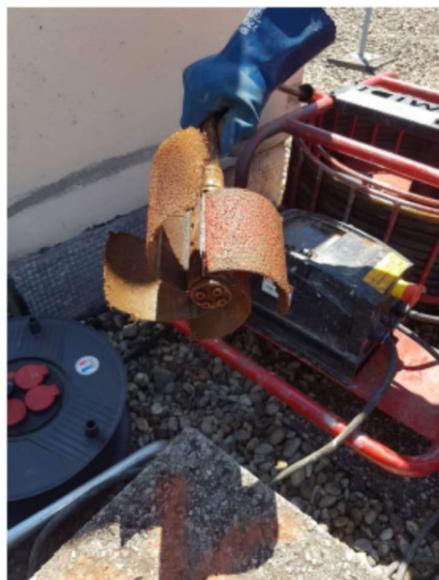
Fraisage d'une colonne en cours :

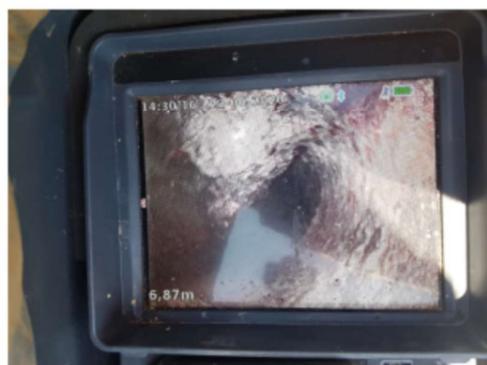
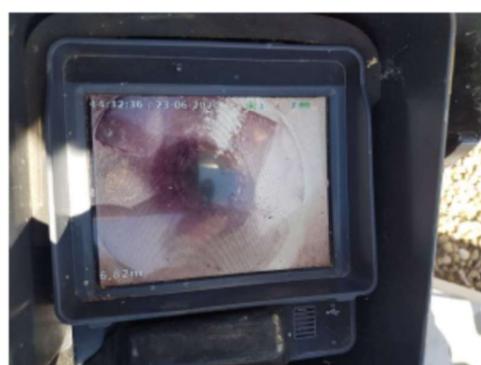
Inspection caméra avant / après fraisage :

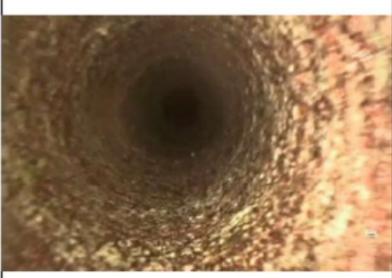
DISTANCE : 50.00 m	PHOTO : 34

OBSERVATIONS : Arrivée inspection à la boîte de branchement du Pied de chute Inspection complète du tronçon

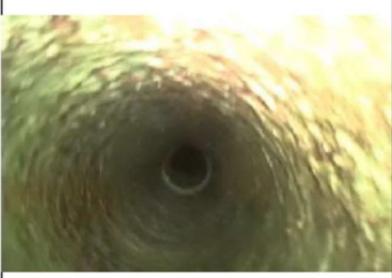
DISTANCE : 50.00 m	PHOTO : 36

OBSERVATIONS : Arrivée inspection à la boîte de branchement du Pied de chute Inspection complète du tronçon
