## Descriptif global

### Références techniques de la résidence :

### Description technique des travaux :

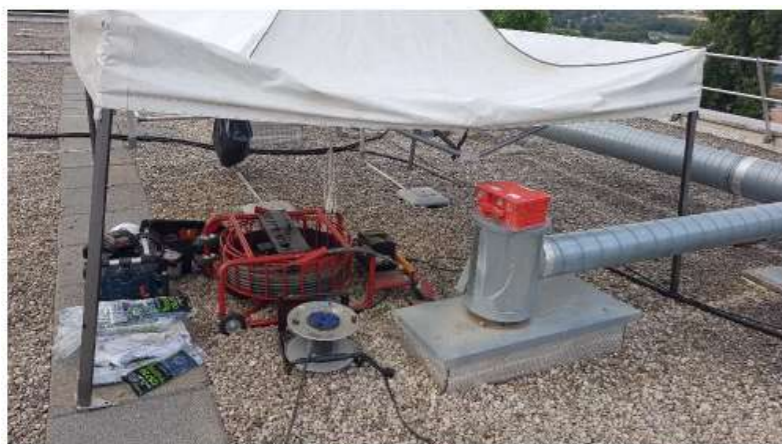
Intervention en cours en toiture-terrasse :

- Prestations réalisées depuis la terrasse si possible, ou à partir des logements aux derniers étages.
  - Remontage des équipements et remise en service de la colonne.

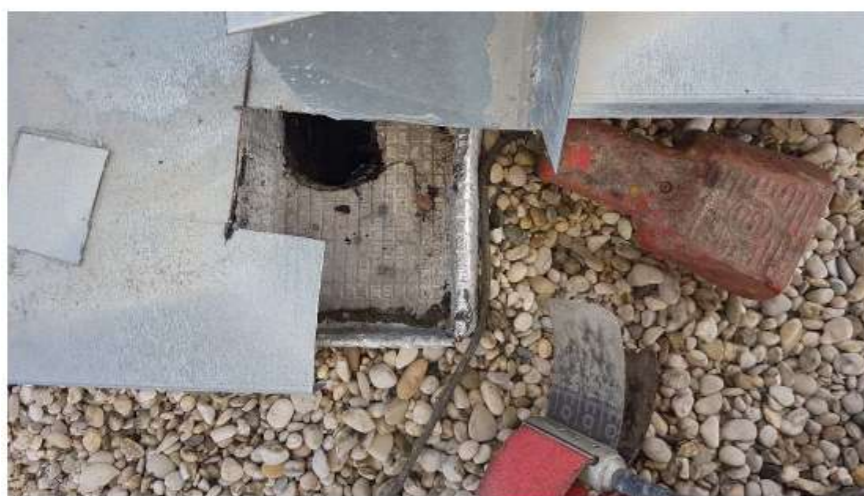
Curage en cours

- Nettoyage de la conduite verticale sur toute la hauteur (des toits terrasses jusqu'au niveau des plafonds caves, + 20 cm).
  - Projection de résine dans la colonne en continu, y compris piquages, jusqu'au pied de chute.

- **Détails techniques :**
  - Fraisage de la colonne, par procédé mécanique **sous contrôle vidéo** avant chemisage par projection, afin de permettre **une reprise à 100 % de sa section initiale**. Les gravats devront être récupérés en pieds de chutes et traités dans la filière adaptée. La remise d'un bon suivi des déchets (BSD) sera obligatoire.
